WS73V100 常见问题

FAQ

文档版本 05

本文档主要介绍 WS73V100 解决方案中常见的问题处理和解决办法。

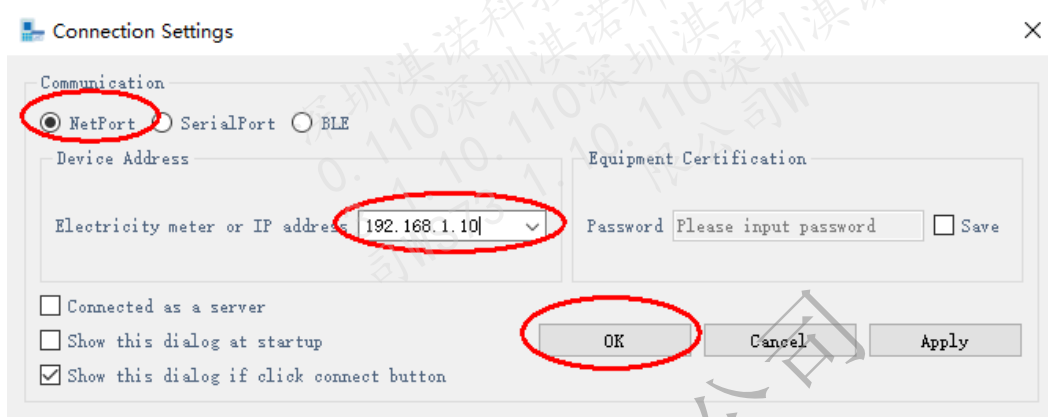
3. 打开 DebugKits 工具, Connection->Connect, 选择 NetPort, 填写单板 IP 地址, 点击 OK 连接

其它请参见《WS73V100 DebugKits 工具 使用指南》中“连接设置”章节。
